# PASPORT KANALIZAČNÍ SÍT Ě VINAŘE, VINICE

**Zpracovatel:** Vodohospodářská společnost Benešov, s.r.o.  
Černoletská 1600, 256 13 Benešov  
Ing. Jana Vondrušková, TŘ

### 1.2. Úvod a účel pasportu

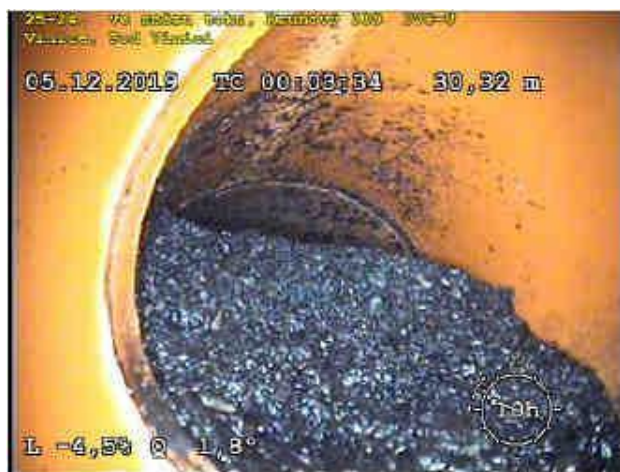
Závadač.1:

V úseku šachet 25 - 24 bylo nalezeno 30,32 m od šachty 25 vadné napojení  
kanalizační přípojky – p řípojka ucpána.

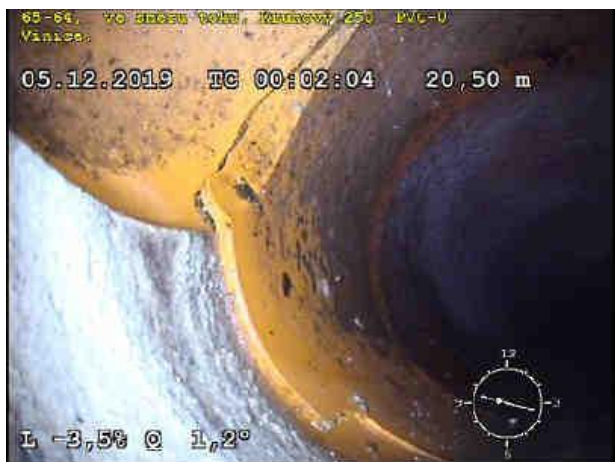
Závadač.2:

V úseku šachet 65 - 64 byla nalezena 20,50 m od šachty 65 otevřená prasklina v šířce 3 mm.

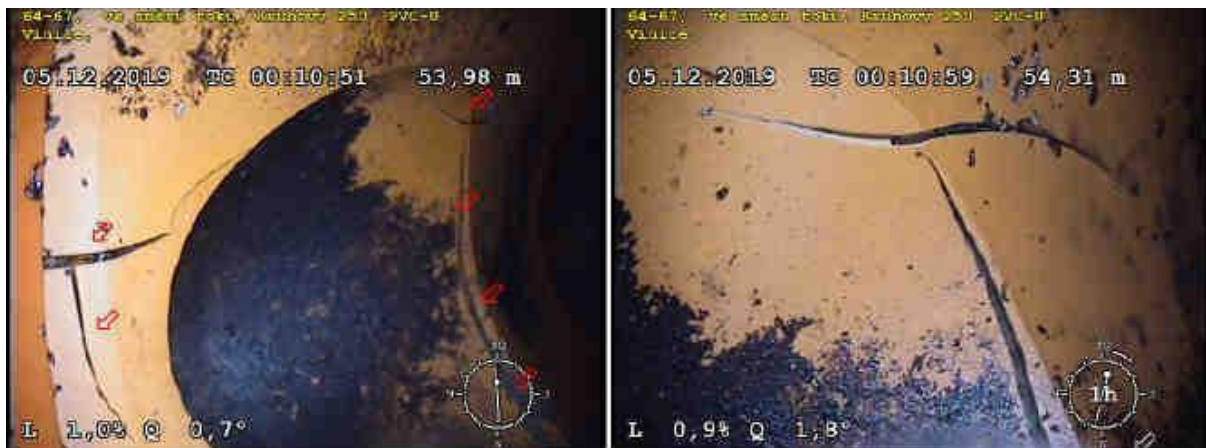
Závadač.3:

V úseku šachet 64 - 67 byla nalezena 53,98 m od šachty otevřená prasklina v šířce 2 mm.

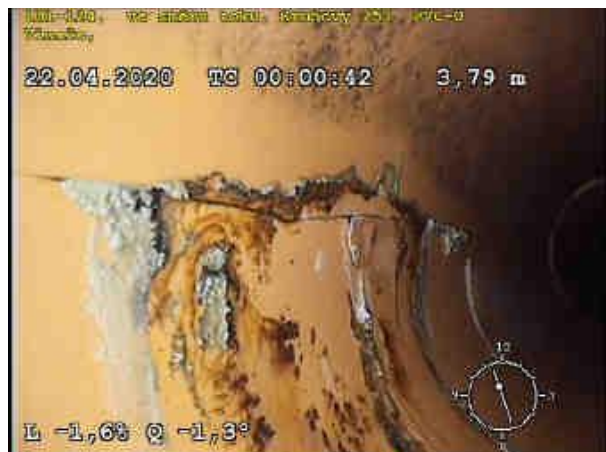
Závadač.1:

V úseku šachet 131 - 124 bylo nalezena 3,79 m od šachty 131 podélná prasklina potrubí v šířce 2 mm.

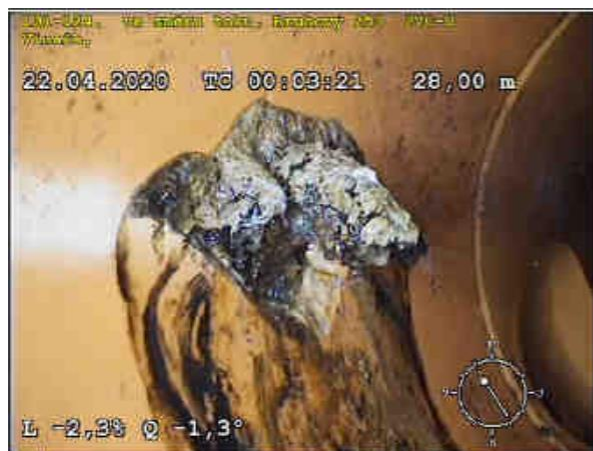
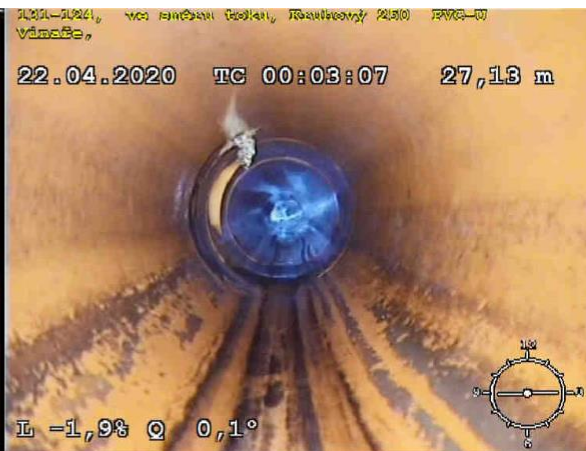
Závadač.2:

V úseku šachet 131 - 124 bylo nalezeno 28,00 m od šachty 131 mechanické poškození povrchu stoky.

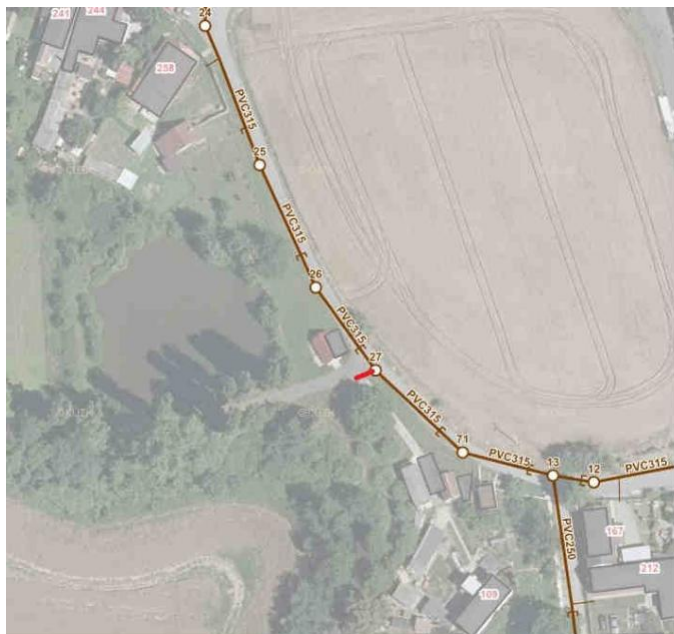
#### 5.2.1. Přehled odboček v úseku šachet 71 - 27

Úsek 71 - 27 – Odbočka zleva do šachty 27

Dle umístění odbočky – připraveno pro st.531.

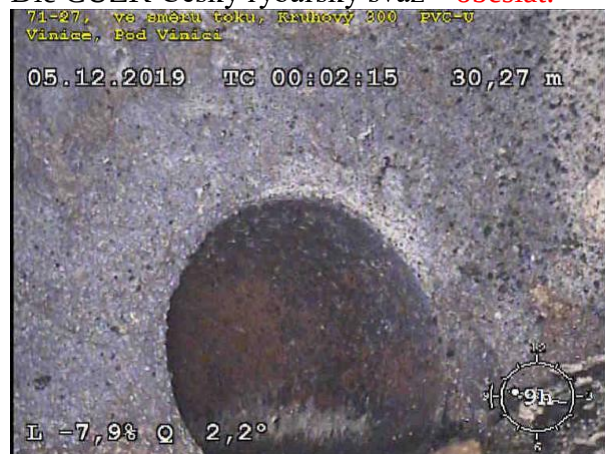
Dle CUZK Český rybářský svaz - **obeslat**.

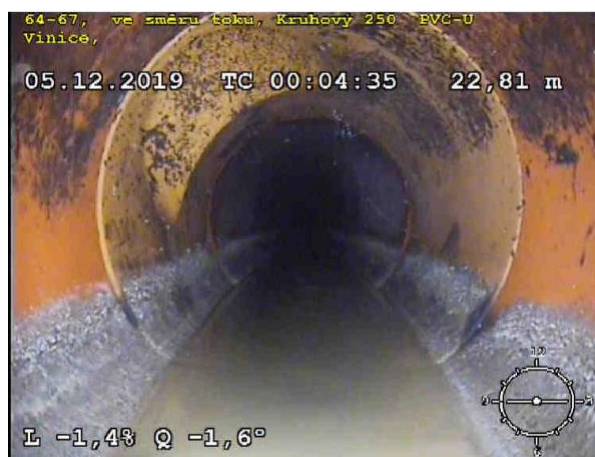
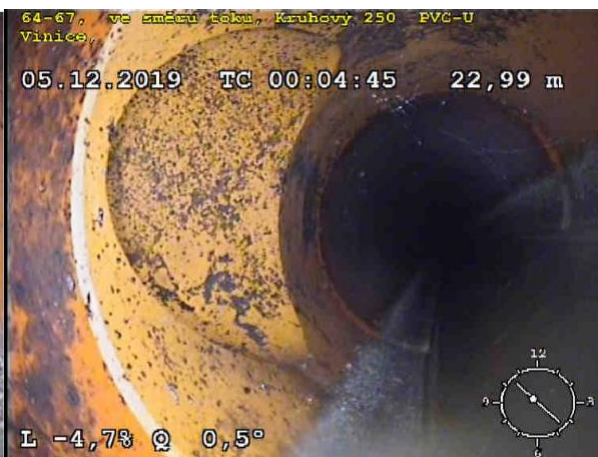
Úsek 64 - 67 – Odbočka zleva 23,03 m od šachty

64 Dle umístění odbočky – p řipraveno pro čp.85.

V 12/2019 obeslán Zvířecí útulek U Máši – do 30.4.2020 **bez reakce – znovu obeslat.**

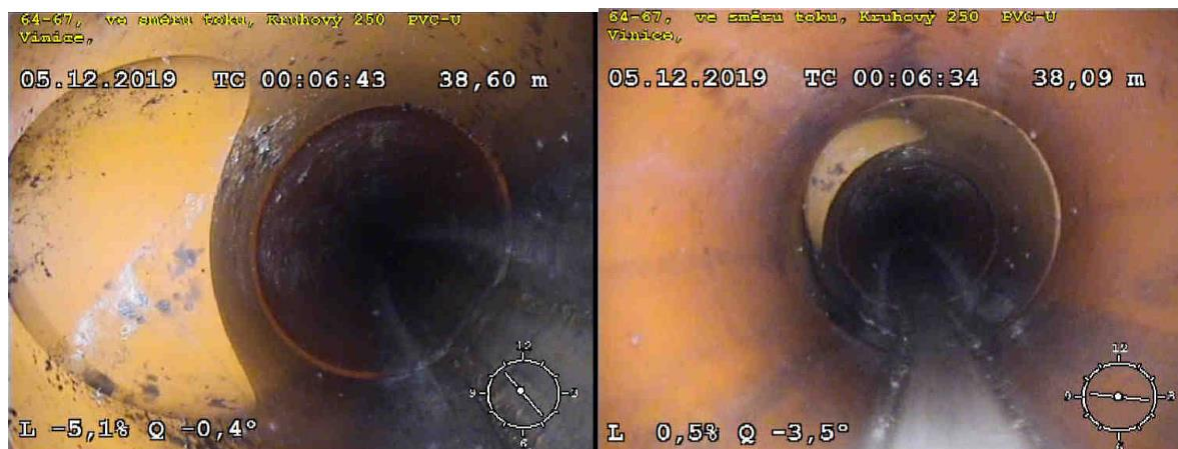
Úsek 64 - 67 – Odbočka zleva 38,6 m od šachty

64 Dle umístění odbočky – p řipraveno pro čp.63.

V 12/2019 obeslán p. Minařík – do 30.4.2020 **bez reakce – znovu obeslat.**

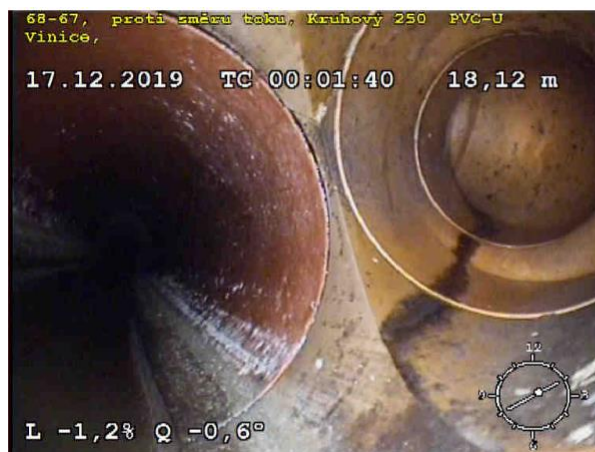
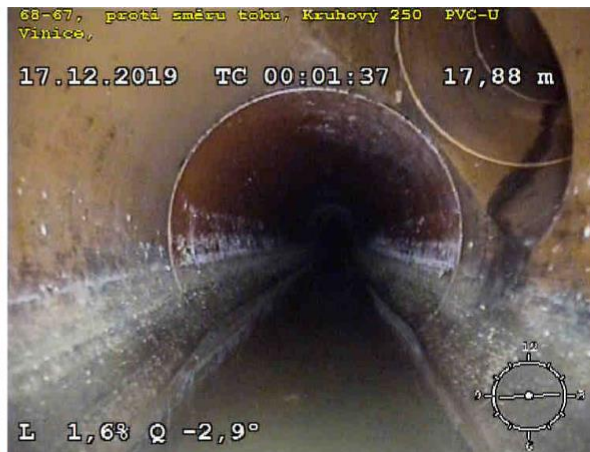
Úsek 68 - 67 – Odbočka zprava 18,12 m od šachty

68 Dle umístění odbočky – p řipraveno pro st.69.

Dle CUZK p. Svoboda - **obeslat.**

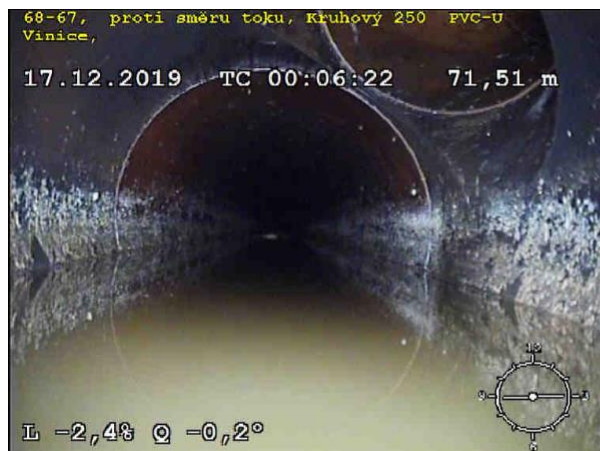
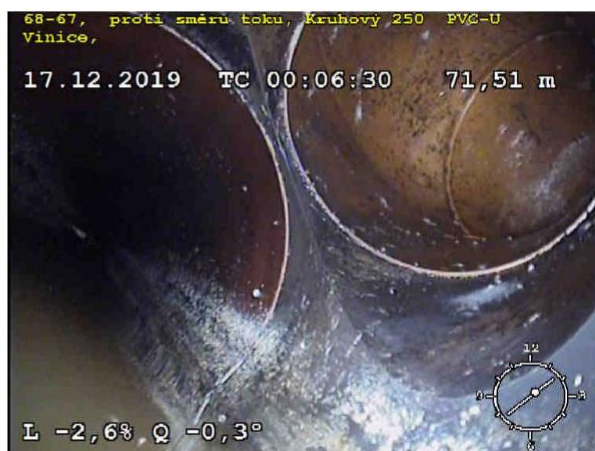
Úsek 68 - 67 – Odbočka zprava 71,51 m od šachty 68

Dle umístění odbočky – p řipraveno pro čp.58.

V 12/2019 obesílána pí. Mervová - napojena, do fakturováno zpětně.

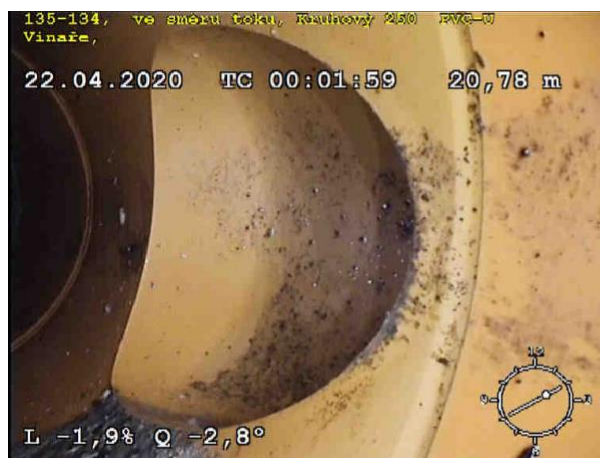
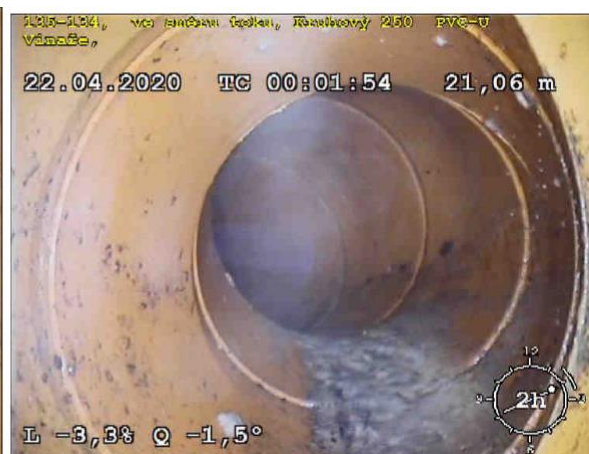
Úsek 135-134 – Odbočka zprava 20,78 m od šachty

135 Evidentně používaná.

Dle umístění odbočky – připraveno pro čp. 29.

Dle CUZK pí. Hemelíková – **obeslat**.

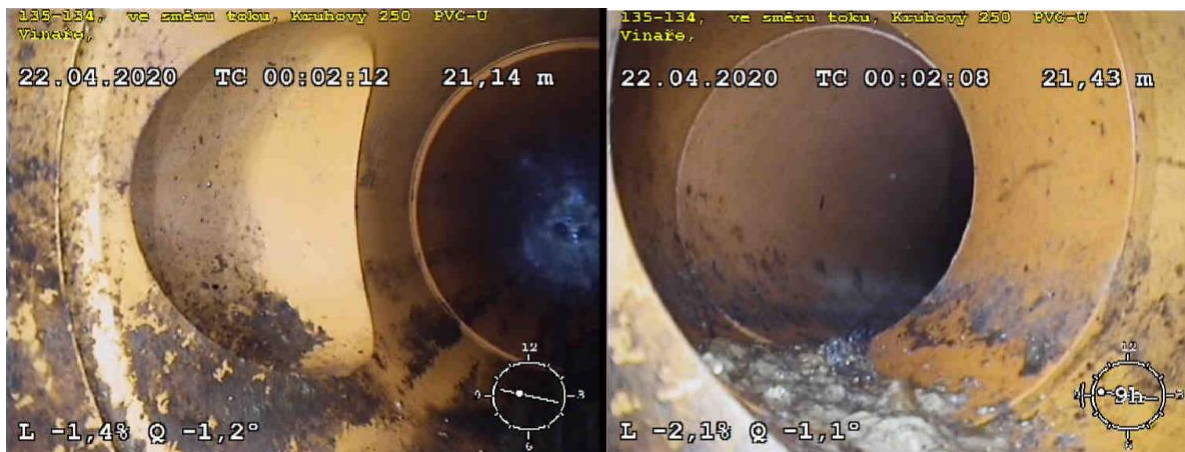
Úsek 135-134 – Odbočka zleva 21,14 m od šachty 135

Evidentně používaná – přítok splaškových vod, prověřit odkud mohou natékat.

Dle umístění odbočky – připraveno pro čp. 42.

V 12/2019 obesílán p. Delesque – po tel. uvedl, že jde o zříceninu bez PV – **prověřit na místě.**

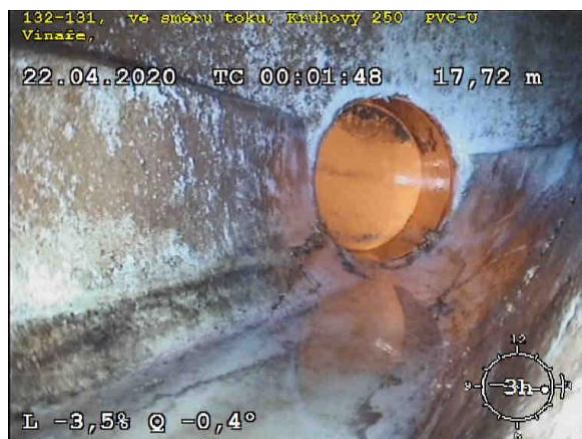
Úsek 132-131 – Odbočka zprava do šachty 132

Používání upřesnit místním šetřením, možná odvod dešť. vod?

Dle umístění odbočky – připraveno pro čp. 114.

V 12/2019 obesílána pí. Pavlasová – uvedla, že není napojena – **prověřit na místě.**

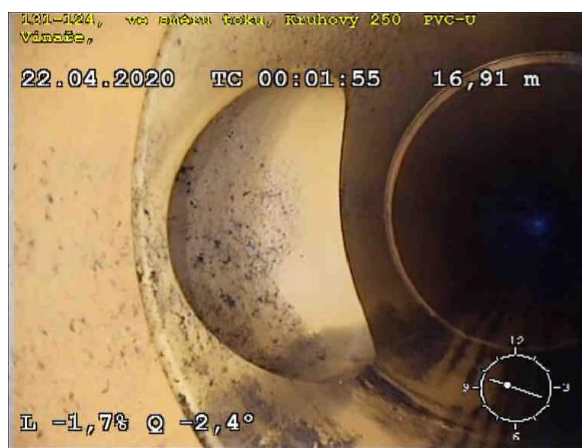
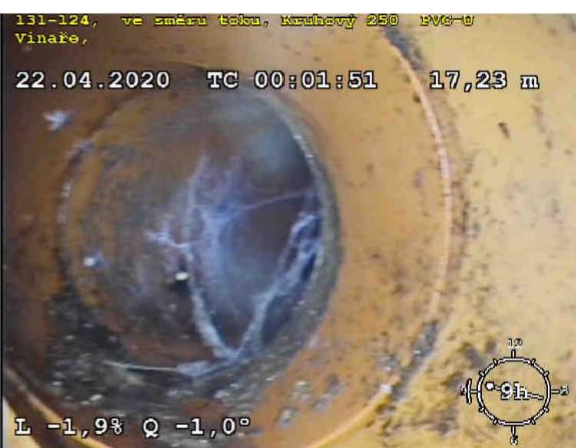
Úsek 131-124 – Odbočka zleva 16,91 m od šachty

131 Výskyt pavučin – asi nepoužívaná

Dle umístění odbočky – připraveno pro čp. 44.

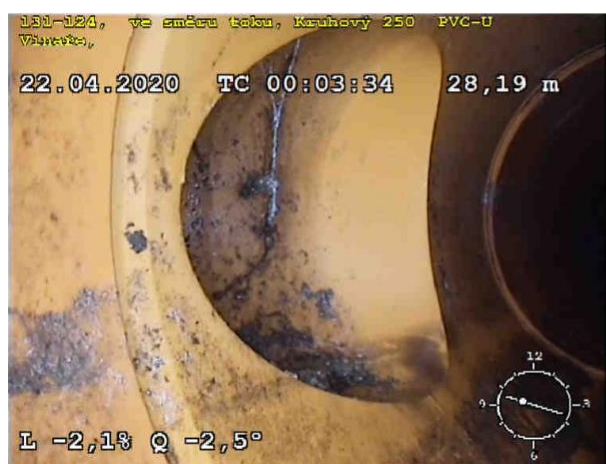
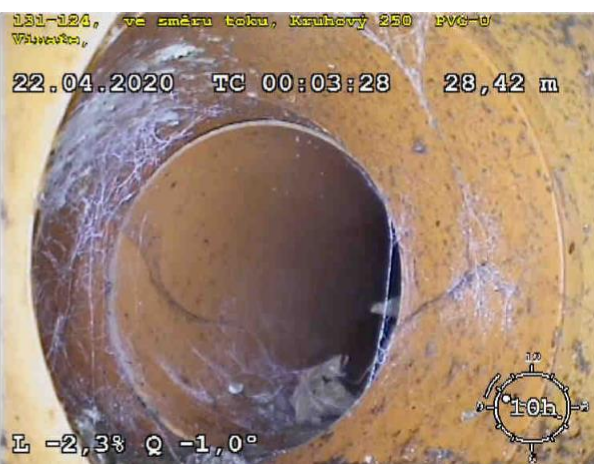
Úsek 131-124 – Odbočka zleva 28,19 m od šachty

131 Výskyt pavučin – asi nepoužívaná

Dle umístění odbočky – připraveno pro čp. 45.

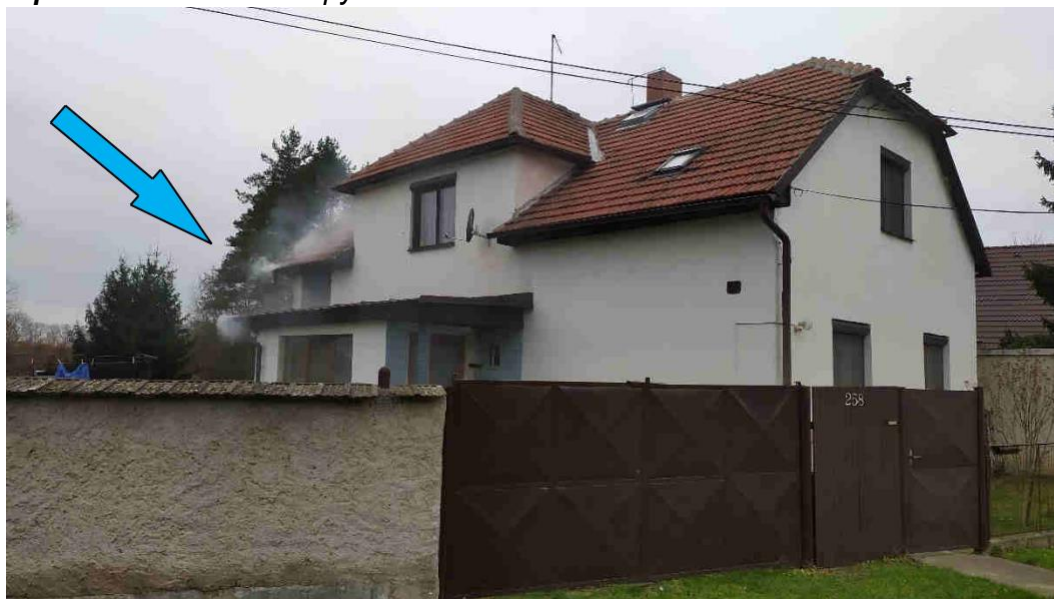
**Č.p.258** – dva zadní okapy do dvora

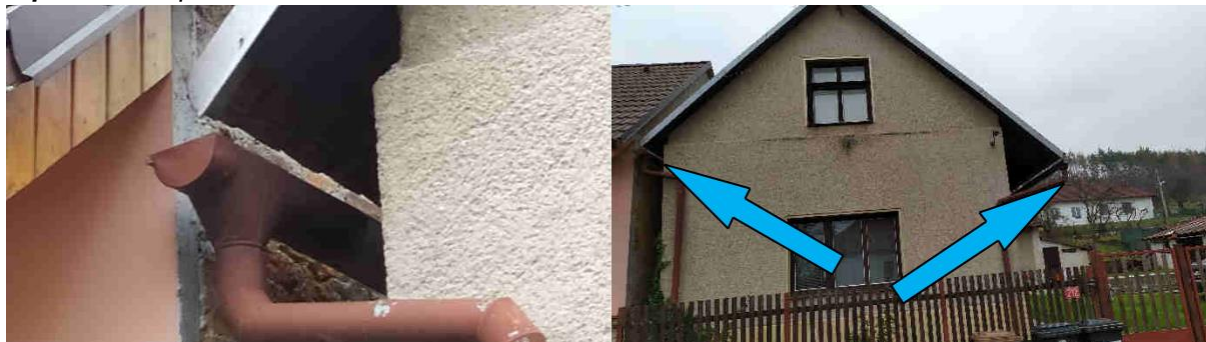
**Č.p.212** – okap do dvora i k sousedům

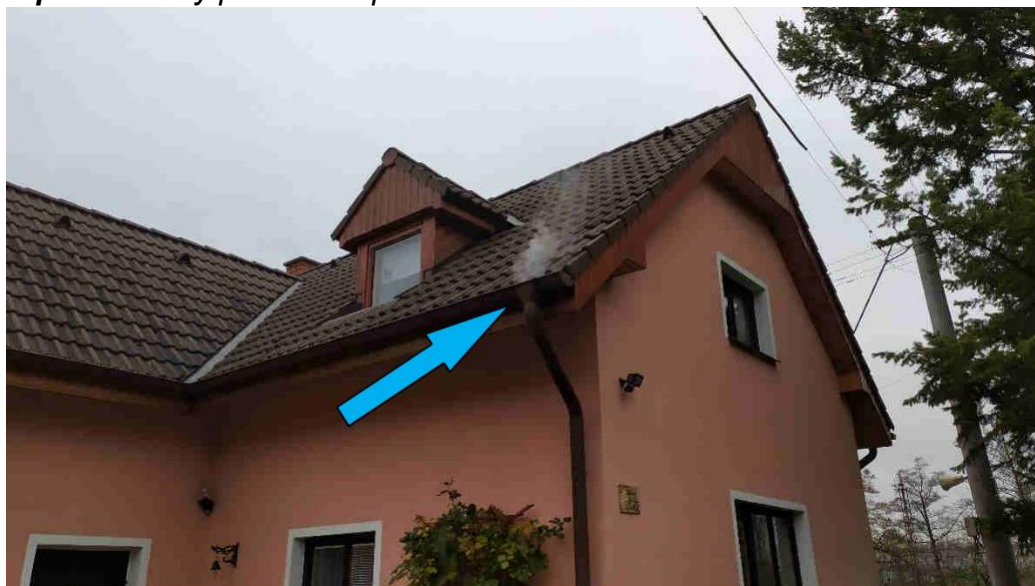
**Č.p.167** – levý přední okap

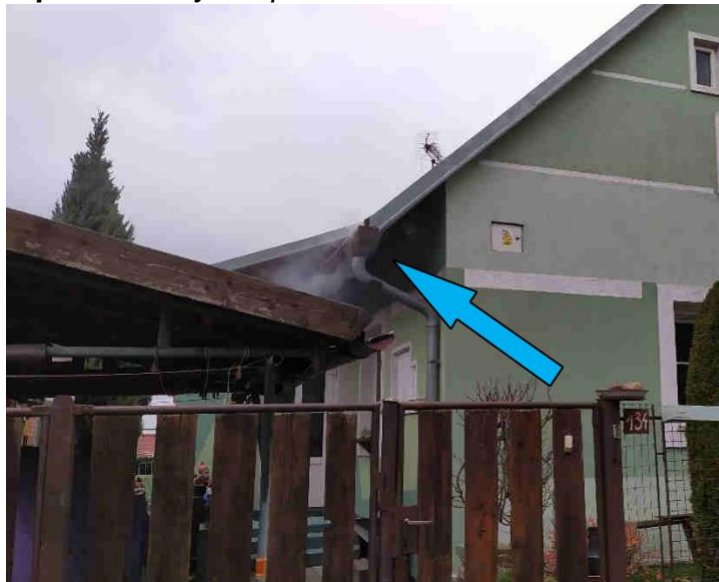
**Č.p.134** – levý okap do dvora

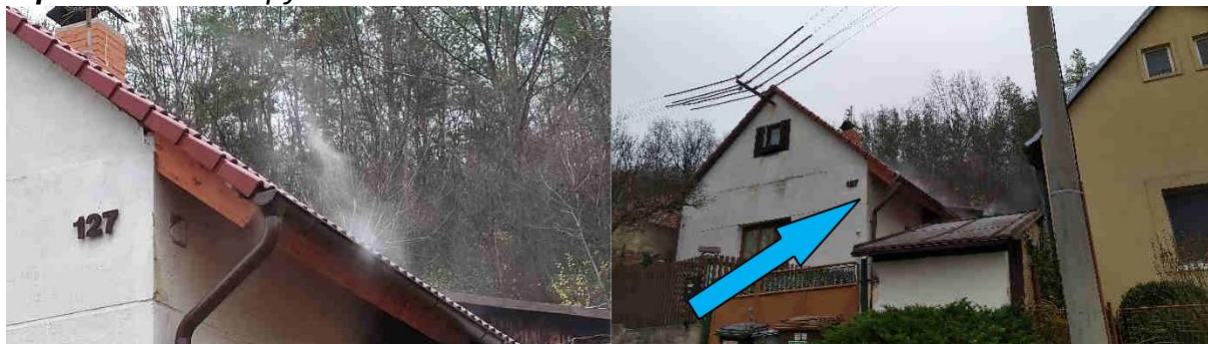
**Č.p.127** – oba okapy do dvora

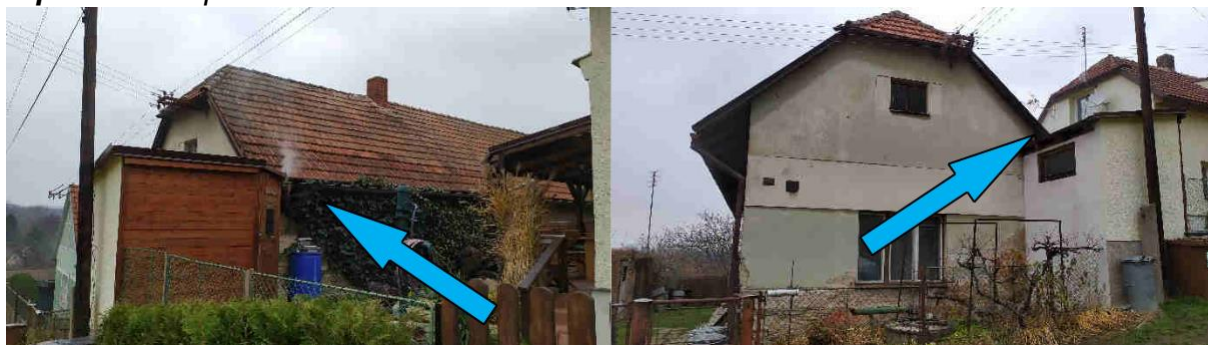
**Č.p.135** – okap k sousedům

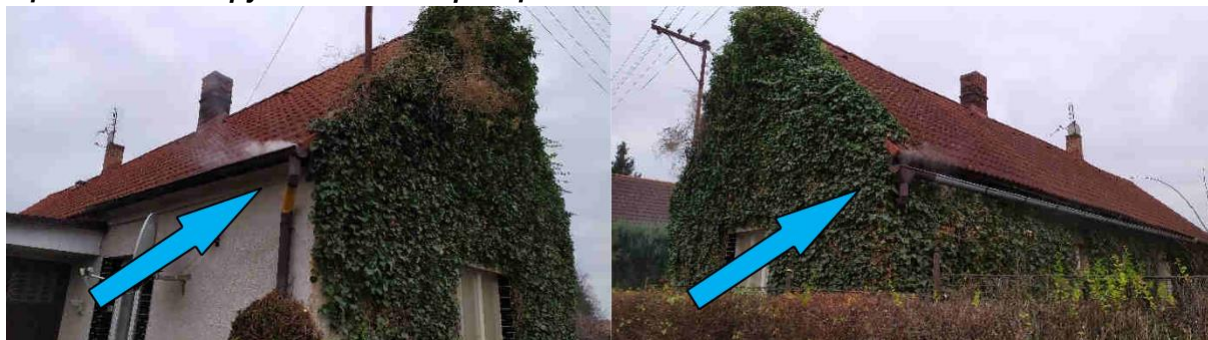
**Č.p.117** – oba okapy a roš u silnice před plotem
